Aménagements sur le Rieumassel – Commune de Grabels – Action 7.4 du PAPI Lez Mosson

Dossier de demande d'autorisation environnementale – PJ n°20

Rapport n°A111242/version A– 08 juin 2021

1. Description du barrage de l'arbre blanc actuel

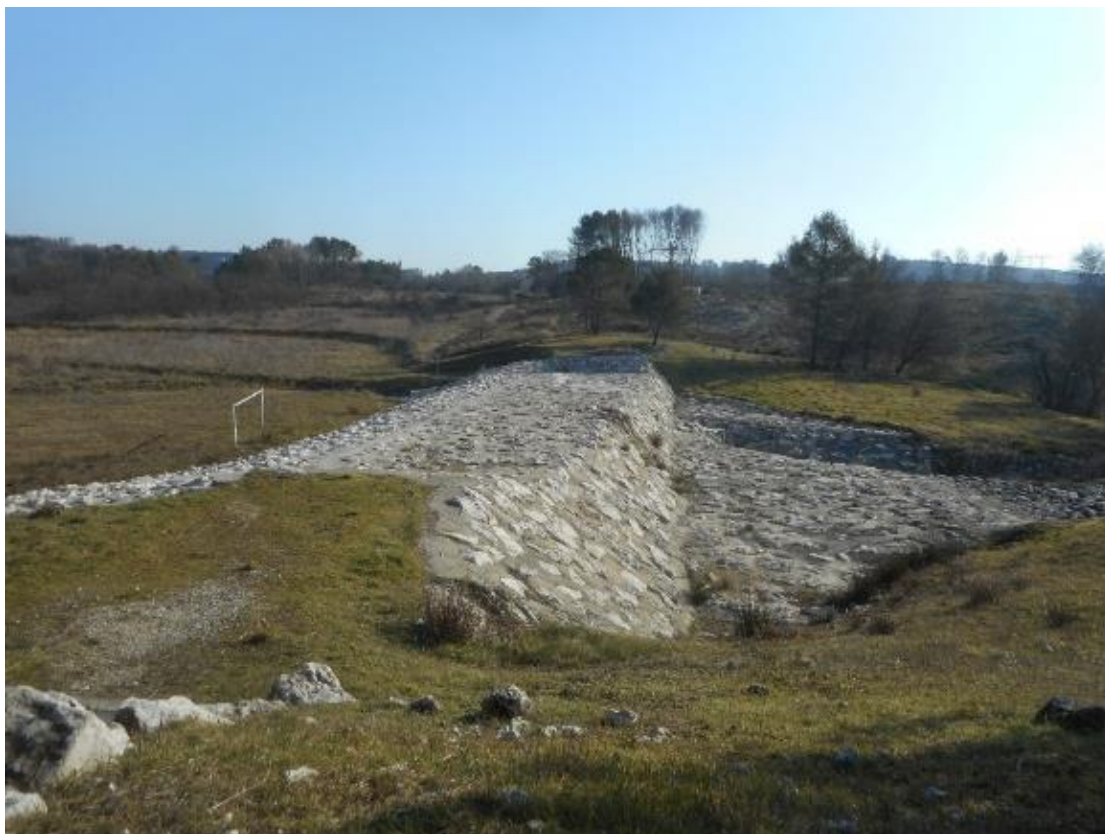
Figure 1 - Vue du barrage actuel - source : Antea Group 2019
